世田谷区奥沢 ※※邸

## 建築物石綿含有建材調査報告書

令和3年1月27日作成

# 株式会社アクアホーム

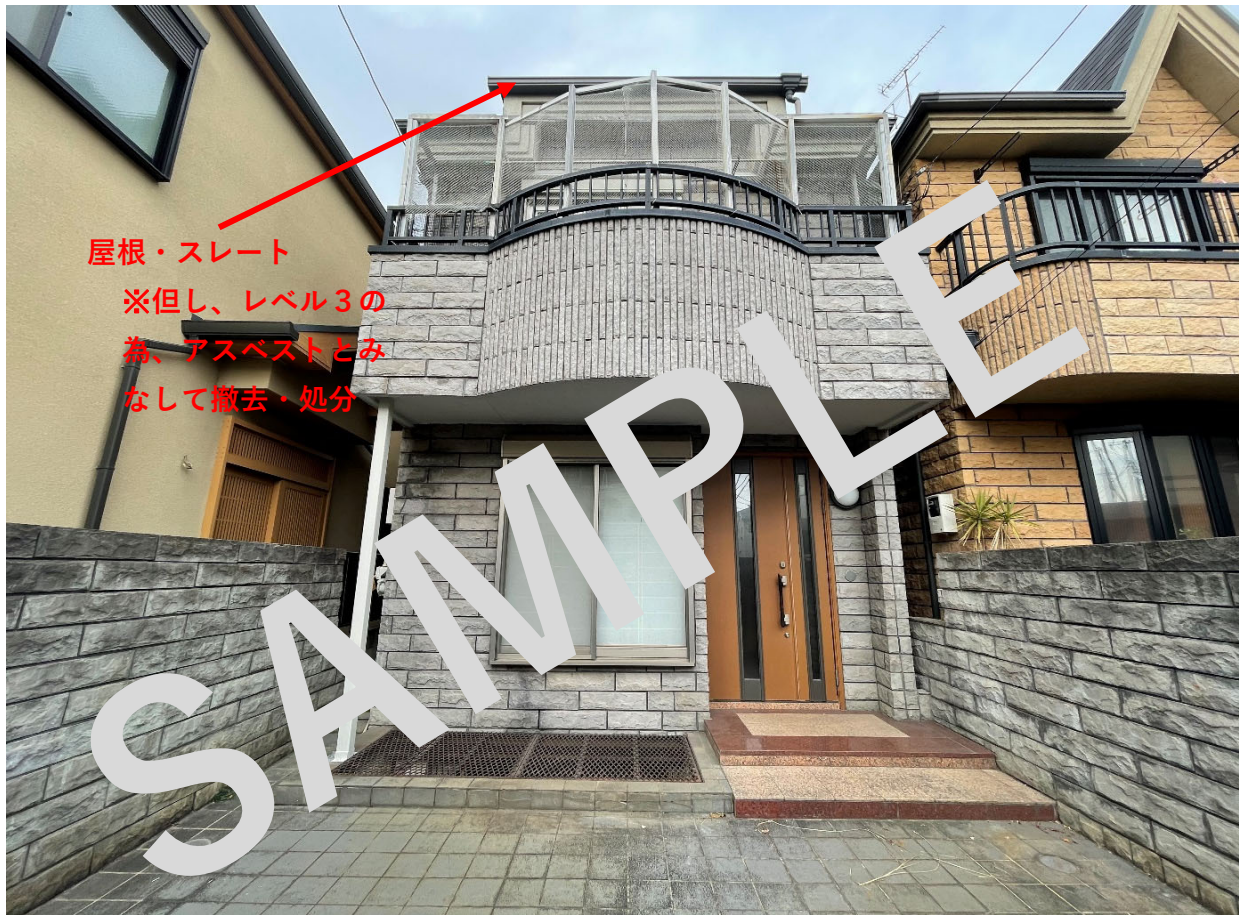
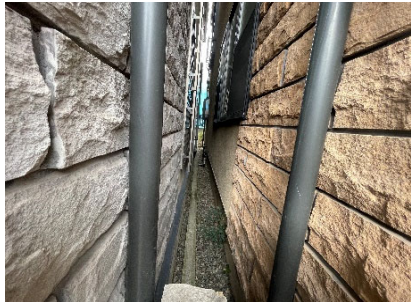
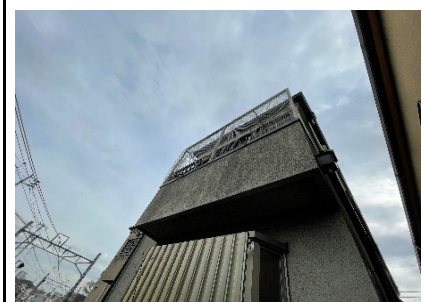
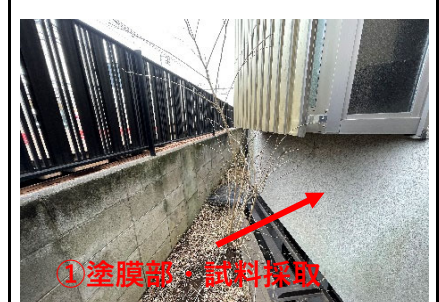
### 3.現地調査個票(外観)

| 構造 | 木造 | 外壁構造 | | モルタル・タイル | |
| 備考 | | 屋根構造 | | スレート | |
| メモ | 北面は隣接ビルあり精査不能 | | | | |

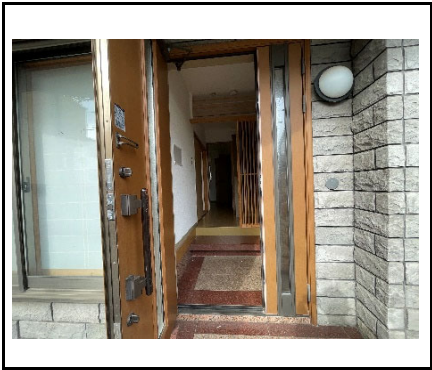
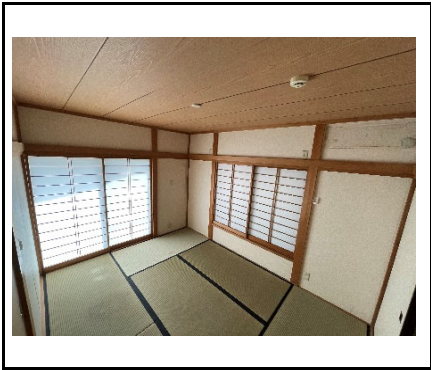
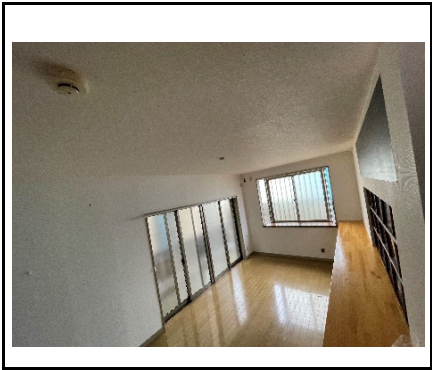
# 4.現地調査個票(建物内)

リビング・廊下・キッチン

天井：PB+クロス ※②PB試料採取

壁：PB+クロス

床：フローリング

和室

天井：桧板

壁：ベニヤ+クロス

床：畳

UB

天井：FRP部材

壁：FRP部材

床：FRP部材

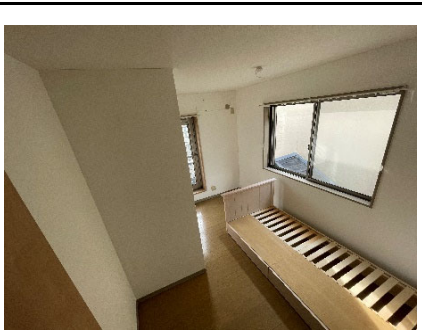
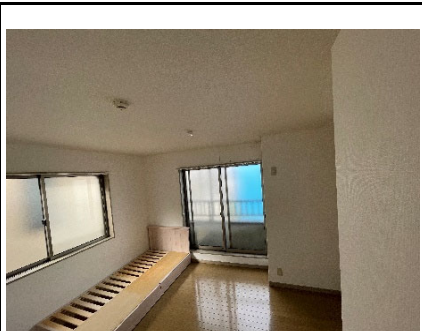
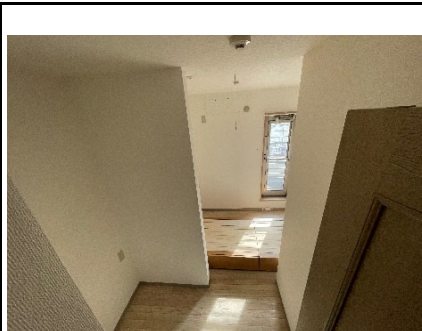
# 5.現地調査個票(建物内)

居室・廊下

天井：PB+クロス

壁　：PB+クロス　　　※1Fより試料採取

床　：フローリング

備考：廊下に一部ビニール床が使用されているが、  
2010年以降の工事のため、資料集からは除外
